Länsiväylän ruuhkavaroitusjärjestelmän arviointi

Tielaitoksen
selvityksiä

30 /1998

**Länsiväylän ruuhkavaroitusjärjestelmän
arviointi**

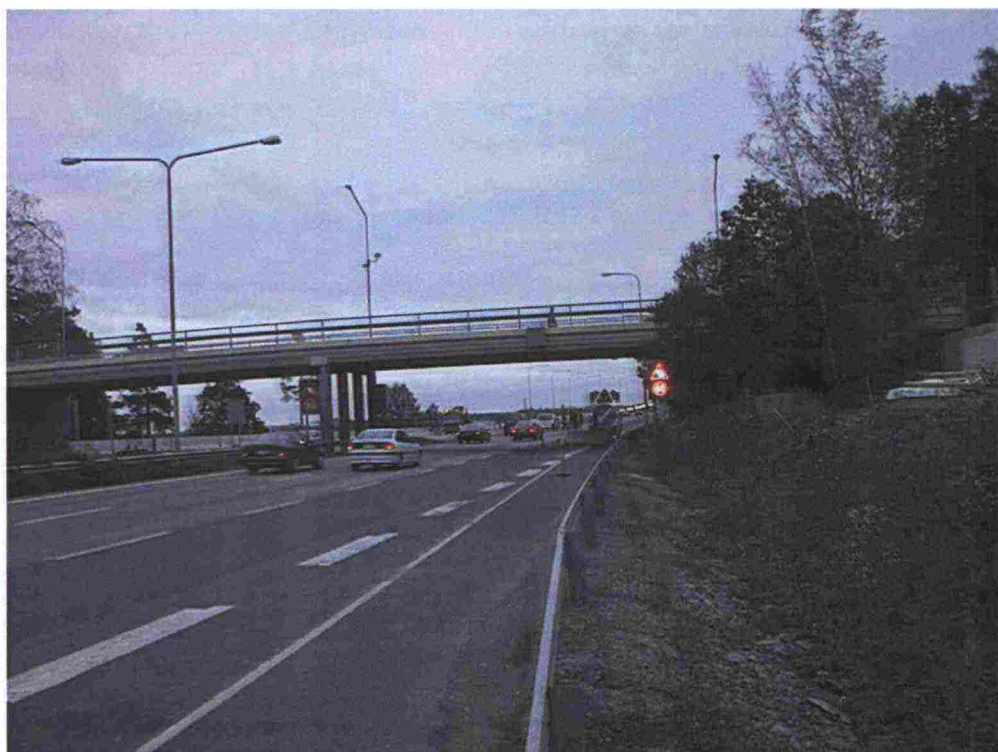
Kuva 1: Länsiväylä aamuruuhkassa 30.9.1998 merkkiparin 5 ja 6 kohdalla.

Ruuhkavaroitussjärjestelmällä pyritään vähentämään hetkellisen ruuhkautumisen aiheuttamien häiriöiden vaikutuksia. Lapinlahden sillan jälkeinen tieosa on ollut altis etenkin peräänajo-onnettomuuksille. Ruuhkautuminen ilmiönä ei ole vakituiselle Länsiväylän käyttäjälle yllätys. Vaihtelua esiintyy lähinnä ruuhkan ajankohdassa ja jonojen pituuksissa. Liikenneturvallisuuden kannalta Lapinlahden sillan kupera taite on ilmeinen onnettomuusriskien kasvattaja. Kuljettaja saattaa nähdä liikenteen sujuvan ennen siltaa, mutta juuri kuperan taitteen katveessa sillan toisella puolella onkin seisova jono.
